О происшествиях с автомобильными кранами

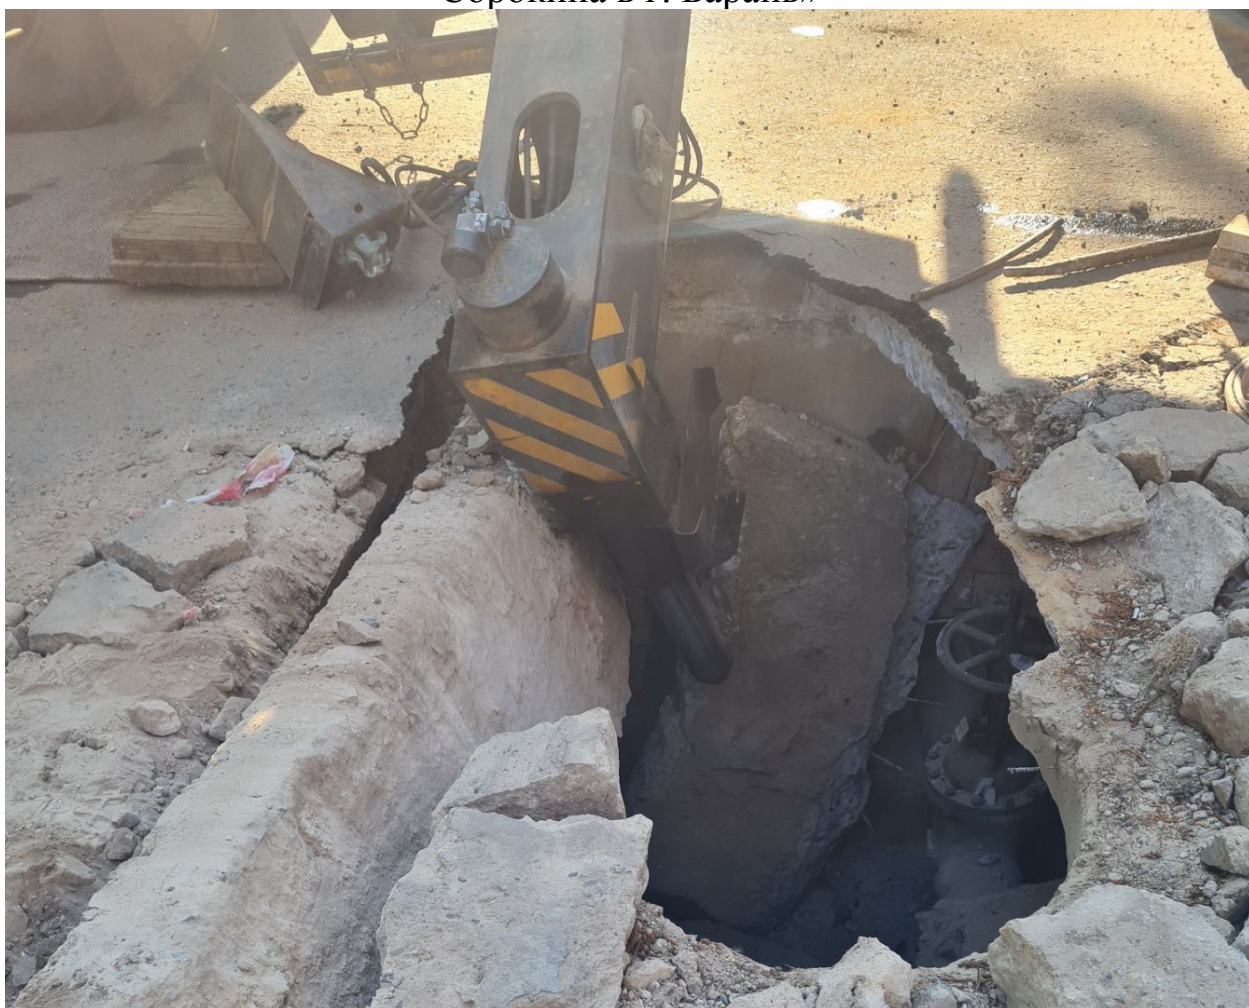
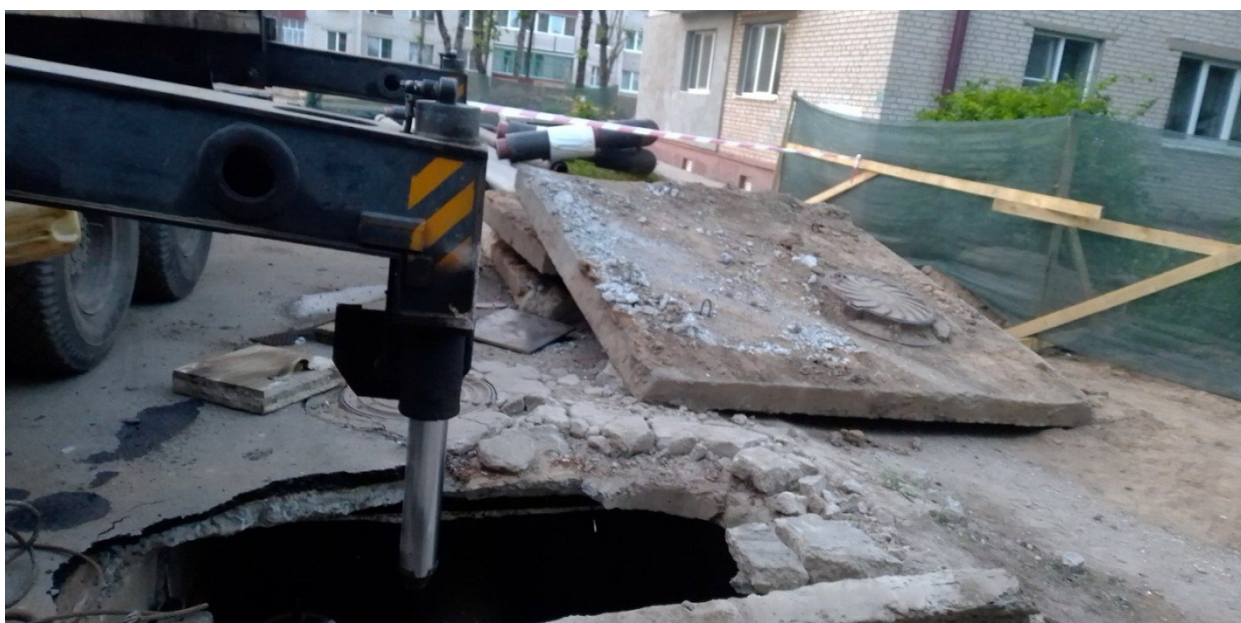
Фотографии 25 мая 2023 года на объекте: «Реконструкция теплотрассы от ТК-60 до ТК-11 с ответвлениями к жилым домам по ул. Николая Сорокина в г. Барань»

25 мая 2023 года на объекте: «Реконструкция теплотрассы от ТК-60 до ТК-11 с ответвлениями к жилым домам по ул. Николая Сорокина в г. Барань» (Оршанский район) при установке и приведении крана стрелового самоходного в рабочее положение он потерял устойчивость, вследствие чего произошел резкий наклон крановой установки с ударом стрелы о поверхность земли, что привело к повреждению расчетных металлоконструкций стрелы. Владелец грузоподъемного крана – индивидуальный предприниматель Трубенков Д.М., производитель работ – филиал «Строительное управление Могилевской ТЭЦ-2» РУП «Белэнергострой».

В соответствии с материалами технического расследования причин инцидента потеря устойчивости (опрокидывание) грузоподъемного крана произошла из-за провала дорожного покрытия и разрушения железобетонного перекрытия тепловой камеры под передней левой выносной опорой грузоподъемного крана.

проектом производства работ не предусмотрены мероприятия по безопасному производству работ с учетом конкретных условий на участке установки грузоподъемного крана вблизи тепловой камеры теплотрассы (пункт 421 Правил);

лицо, ответственное за безопасное производство работ грузоподъемным краном, не проверило правильность установки грузоподъемного крана на месте производства работ, решение на выполнение работ не внесено в вахтенный журнал (пункт 335 Правил);

грузоподъемный кран был установлен на линиях коммуникаций (тепловая камера теплотрассы) (пункт 330 Правил);

машинист крана находился на месте производства работ в состоянии алкогольного опьянения.

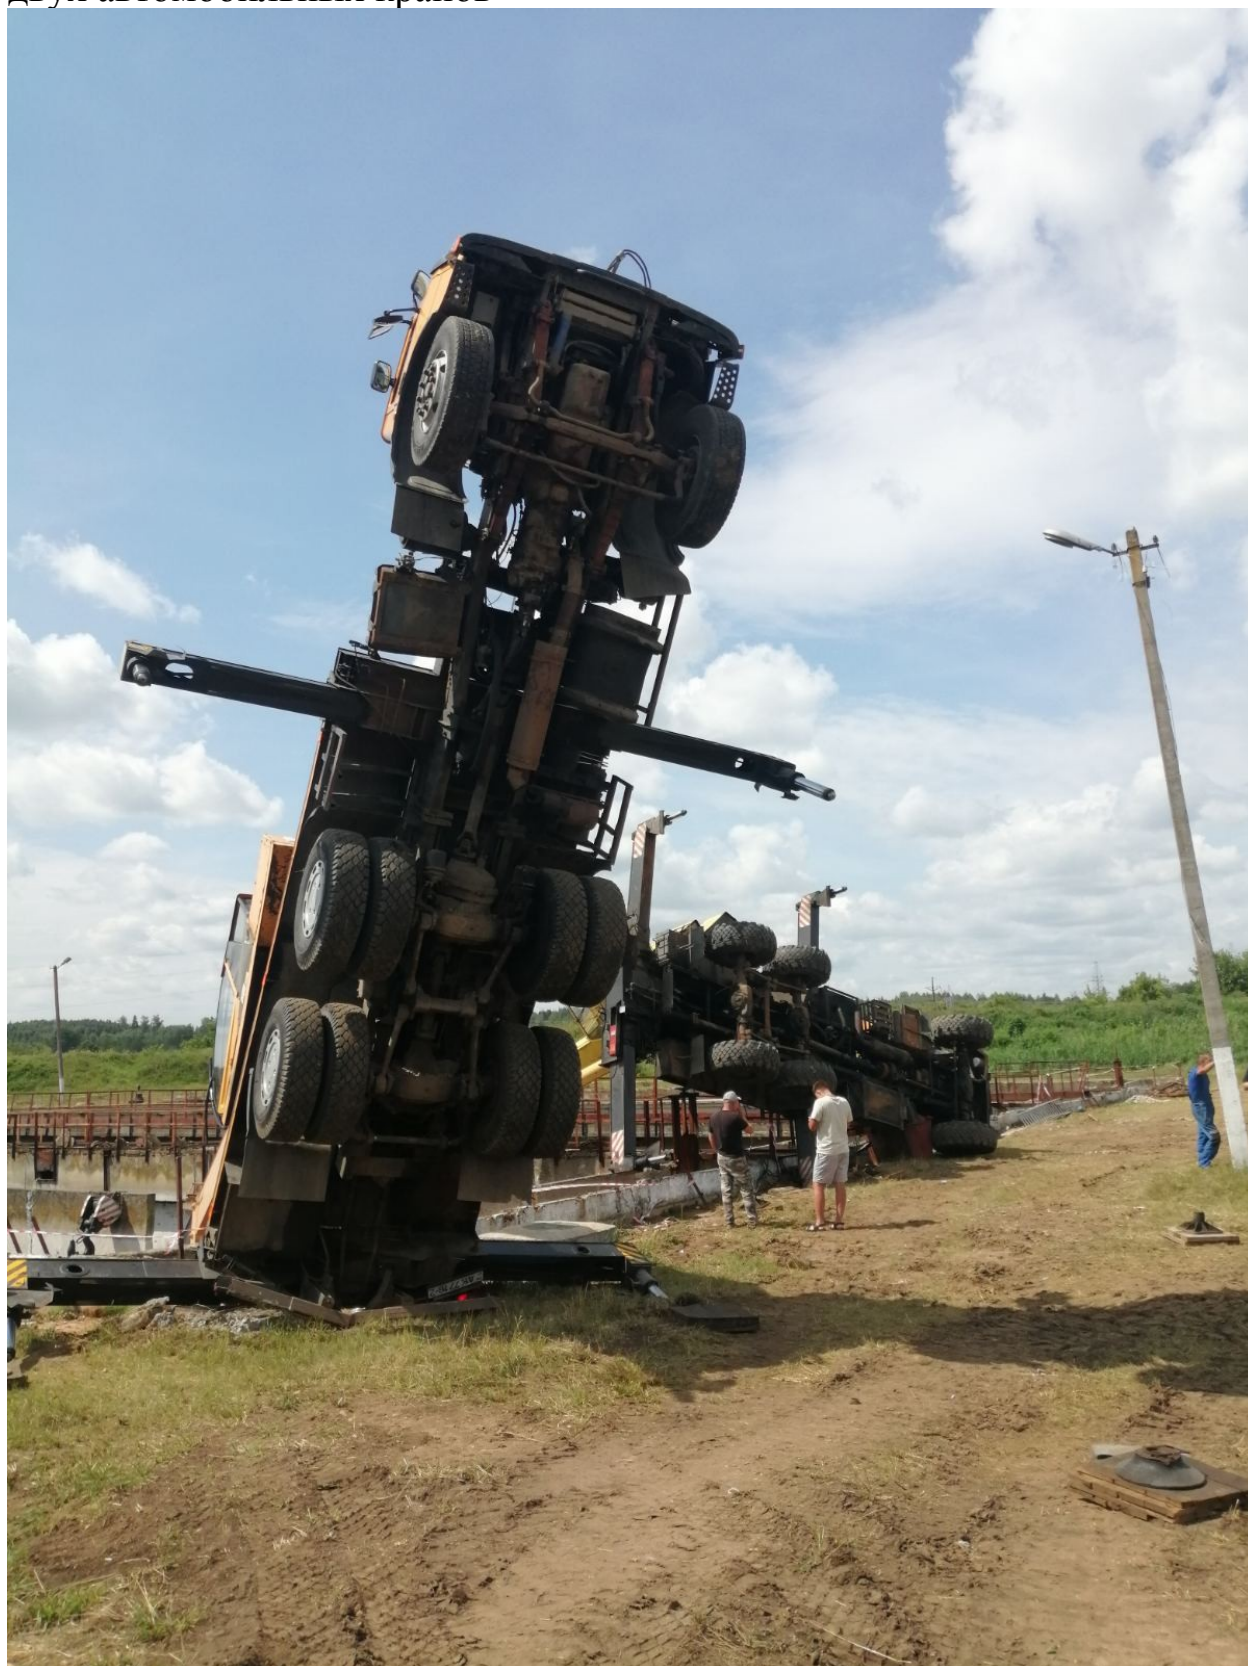
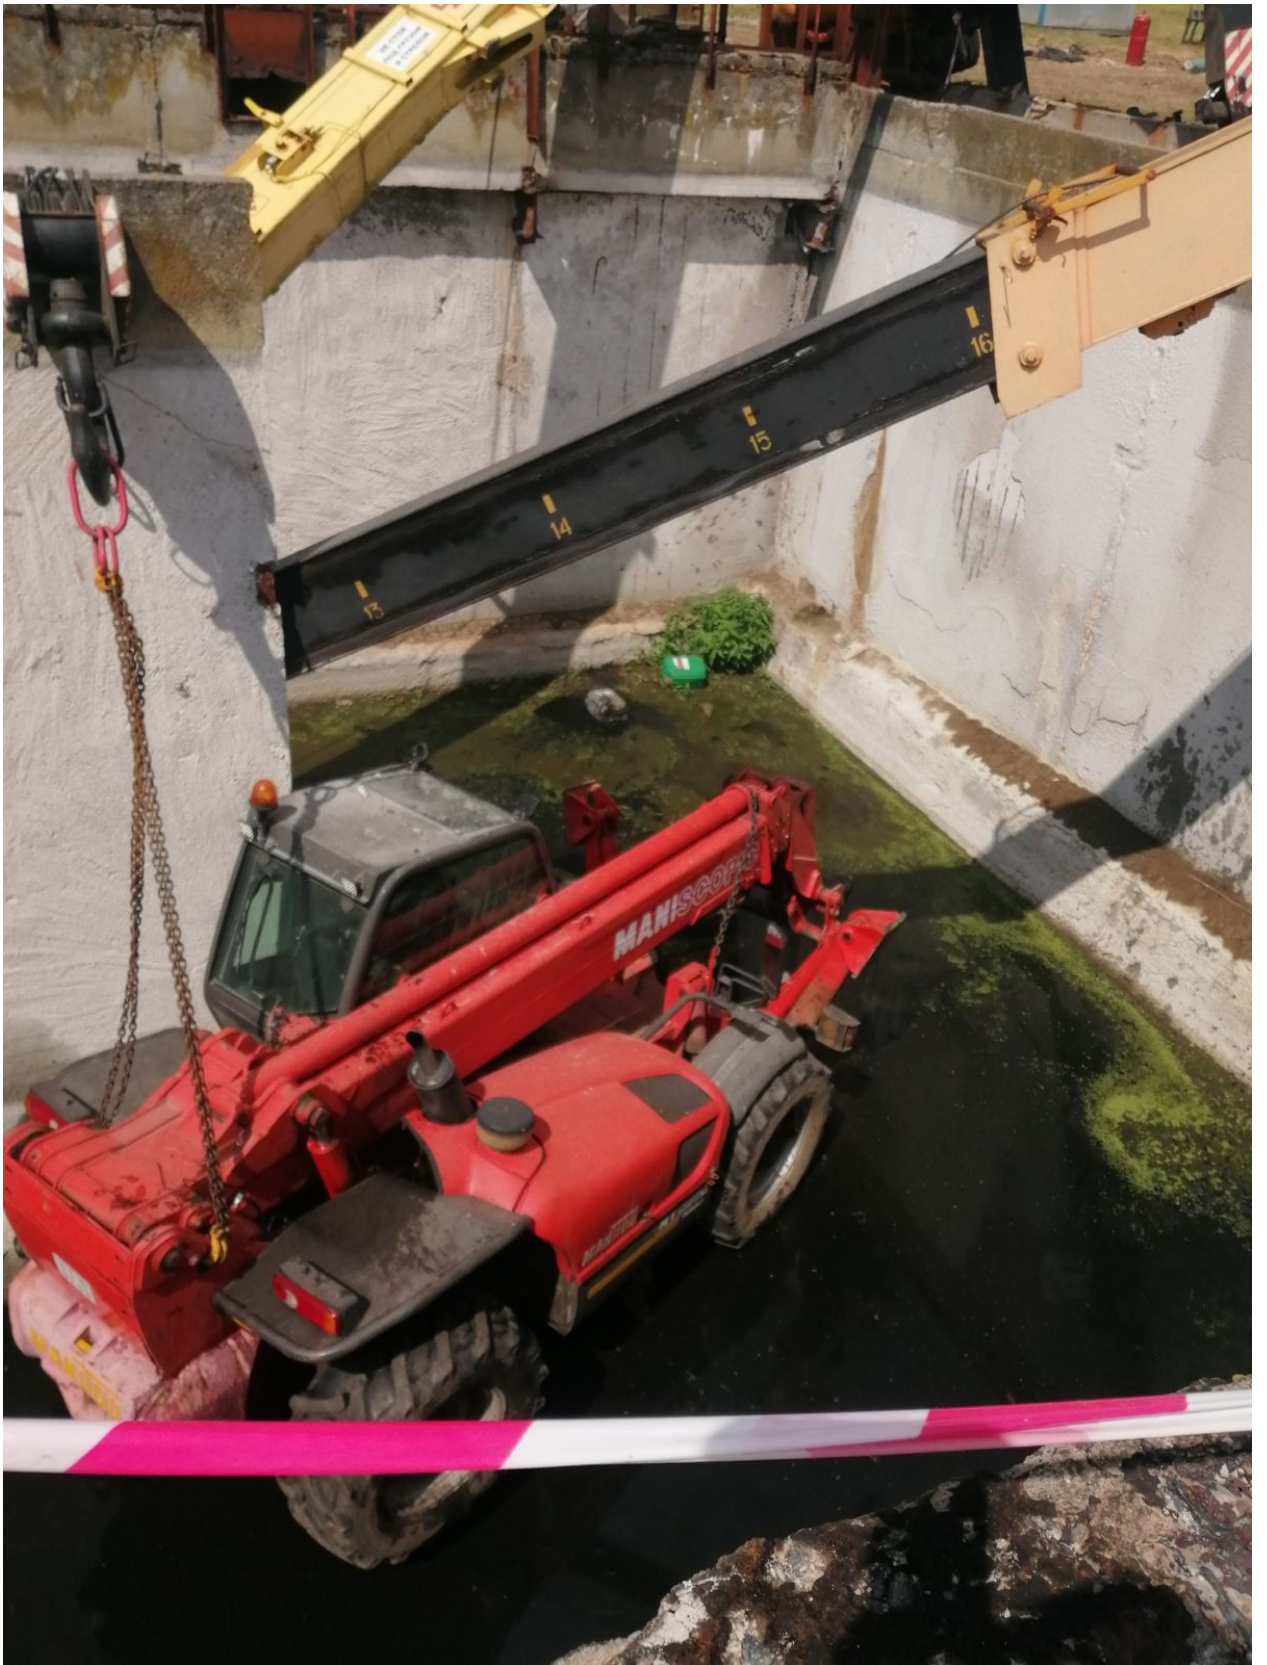
Фотографии 2 июля 2023 года при производстве работ по опусканию строительного телескопического погрузчика «Manitou» с применением двух автомобильных кранов

2 июля 2023 года при производстве работ по опусканию строительного телескопического погрузчика «Manitou» с применением двух автомобильных кранов в аэротенк (резервуар для очистки сточных канализационных вод), произошло их опрокидывание. Владельцы автомобильных кранов – индивидуальный предприниматель Пытьков В.Ю. и ООО «АСТБ», производитель работ – Витебский филиал № 1 УП «Витебскоблводоканал».

В настоящее время проводится техническое расследование причин происшествия. Предварительной причиной потери устойчивости грузоподъемных кранов стали несогласованные действия машинистов грузоподъемных кранов при подъеме (опускании) и перемещении

погрузчика, которые привели к превышению допустимой грузоподъемности кранов и их опрокидыванию. Кроме того, перемещение погрузчика производилось без разработки проекта производства работ (технологической документации), лицо, ответственное за безопасное производство работ грузоподъемными кранами, обязанности по руководству ими не выполняло (пункт 427 Правил).
